**FACADE NORD-OUEST 1/100**  
**(avec et sans garage)**

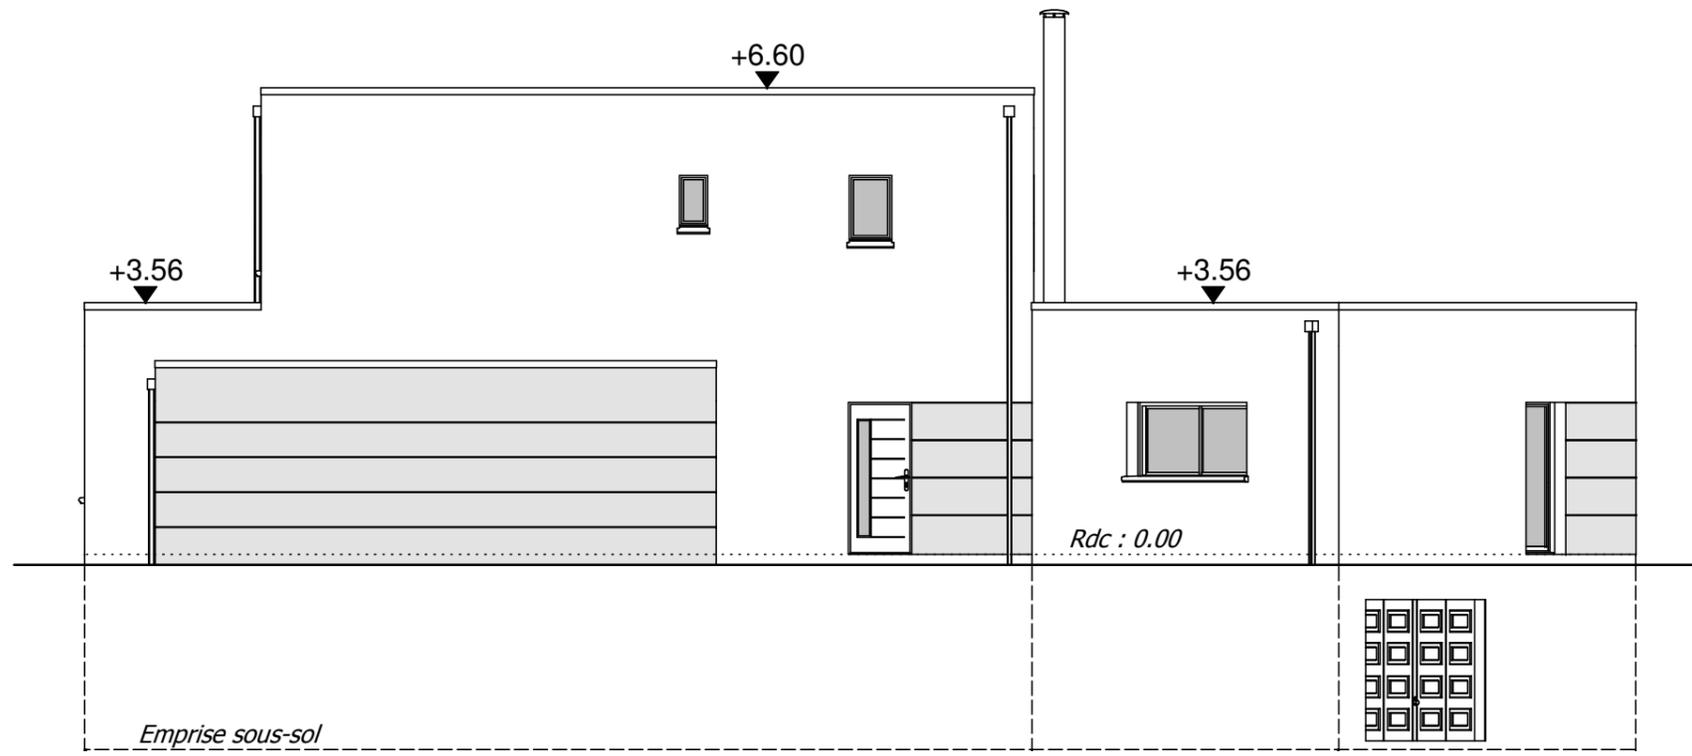
**NORD-OUEST**

Toitures terrasses non accessibles  
Finition acrotères : couverture en acier laqué  
Souche Poujoulat  
Gouttières et descentes EP: ALU  
Enduit biton avec jeu de rainurage

Menuiseries ALU grand vitrage, ton gris foncé  
Volets roulants ALU intégrés à la maçonnerie  
avec motorisations unitaires et centralisées
